Insediamiento storico di:	Rango	Particella edificiale	.70/1 .70/3 .70/4
Via o Località		Data rilievo	Ottobre 2017

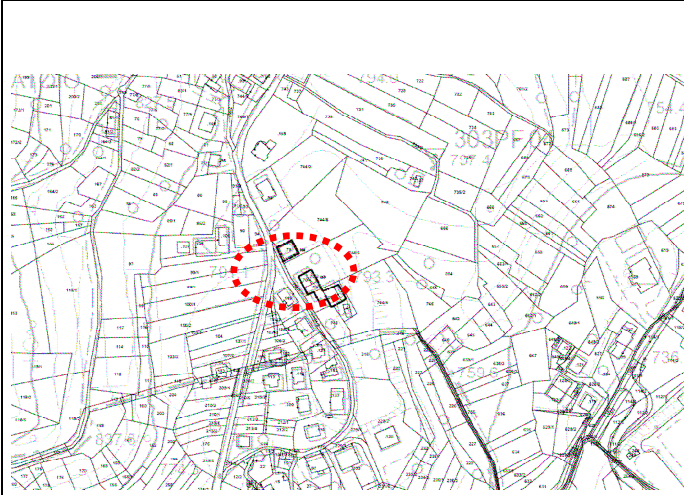
Foto 1

1. Tipologia funzionale	Residenziale - Abitativo stagionale – Artigianale - Ricettivo – Commerciale – Ristorazione – Servizi - Uso Pubblici - Terziario di servizio – Rurale – Deposito - Garage	Residenziale Rurale												
2. Epoca di costruzione	Prima del 1860 8 – Fra il 1860 e il 1939 6 – Fra il 1939 e il 1950 4 - Dopo il 1950 0	1939-1950												
3. Grado di utilizzo	Utilizzato – Sottoutilizzato – Abbandonato	Sottoutilizzato												
4. Degrado fisico	Nulla – Medio – Elevato	Medio												
5. Spazi di pertinenza	Qualità: Elevata - Media - Bassa	Elevata												
6. Elevazione strutturale	Piani totali: 3 Piani ad uso residenziale: 1 Piani potenzialmente recuperabili per la residenza: 2													
7. Elementi storici meritevoli di tutela o ripristino:	Affreschi - Intonaco a calce o raso sasso – Portali in pietra – Portoni in legno – Inferriate – Strutture lignee del tetto – Scale in pietra o in legno – Camini – Cornici delle finestre – Ante d'oscuro – Balconi in pietra o legno – Mensole – Nicchie – Avvolti interni – Portici esterni – Logge – Graticci in legno -	Pietre in granito di confine da conservare												
8. Tipologia architettonica storica	Alta 8 (Originale) – Media 6 (Modificata) – Bassa 4 (Trasformata) – Nulla 0	6												
9. Permanenza caratteri storici

Volumetrie originarie	Alta 2 (originario) – Media 1 (ampliamenti in linea) – Bassa 0 (trasformazioni degradanti)	1	Caratteri costruttivi	Alta 2 (mantenimento) – Media 1 (modifiche parziali) – Bassa 0 (rifacimenti)	1	Elementi complementari	Alta 2 (originari) – Media 1 (sostituzioni in stile) – Bassa 0 (sostituzioni incongrue)	1	Aspetti decorativi	Alta 2 (affreschi e intonaci originari) – Media 1 (modifiche in stile) – Bassa 0 (assenza o perdita)		
Volumetrie originarie	Alta 2 (originario) – Media 1 (ampliamenti in linea) – Bassa 0 (trasformazioni degradanti)	1												
Caratteri costruttivi	Alta 2 (mantenimento) – Media 1 (modifiche parziali) – Bassa 0 (rifacimenti)	1												
Elementi complementari	Alta 2 (originari) – Media 1 (sostituzioni in stile) – Bassa 0 (sostituzioni incongrue)	1												
Aspetti decorativi	Alta 2 (affreschi e intonaci originari) – Media 1 (modifiche in stile) – Bassa 0 (assenza o perdita)													
10. Vincoli legislativi	Vincolo D.Lgs. 42/2004 o altri vincoli													
11. Classificazione previgente	P.R.G. I.S. in vigore: UE n. 69 / Punteggio: / Cat.Int.: R3

6. Note e prescrizioni relative alle modalità di intervento	L'intervento di recupero può prevedere la possibilità di raccordare la pendenza delle falde dei tetti che collegano i due corpi anche con eventuale leggera sopraelevazione delle banchine. Vincolo di facciata sui prospetti in sasso a vista della parte a rustica posta a nord. Presenza di pietre in granito sul confine stradale da conservare. (Variante 2018 v40)
